Talven 2019 jäänvahvuuden mittaustulokset

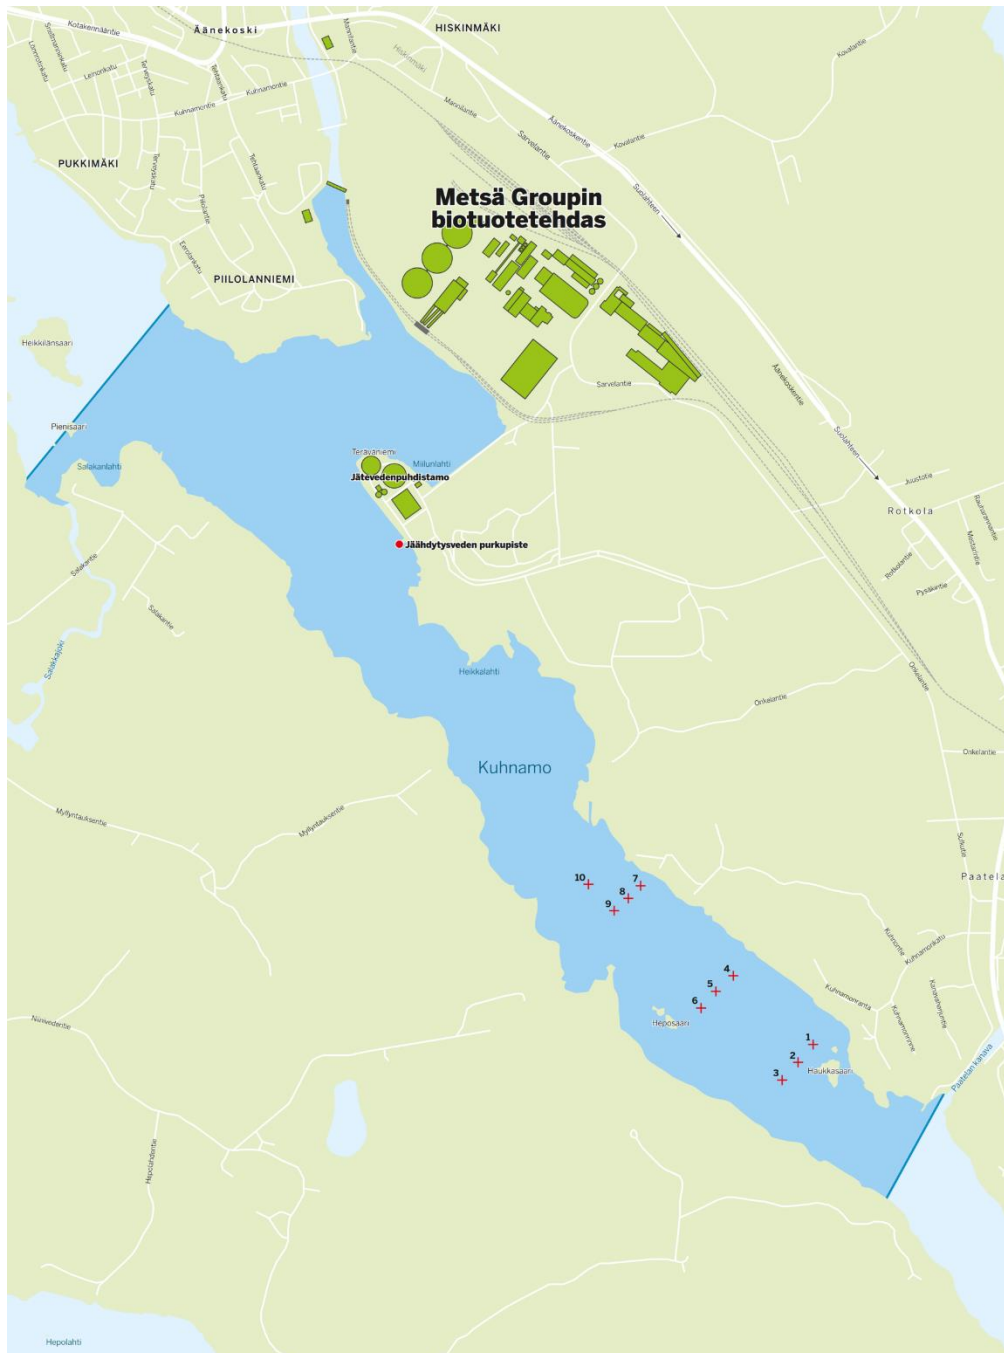
Kuhnamon jäätilannetta kartoitetaan Metsä Groupin biotuotetehtaan käynnistämisen myötä jäämittauksilla talviaikaan viikoittain. Mittauspisteet sijaitsevat Teräviäniemen ja Paatelan kanavan välisellä järviolueella. Tällä alueella biotuotetehtaan jäähdytysvesien lämpötila saattaa vaikuttaa jäätilanteeseen jäätyminen viivästymisellä tai sulamisen aikaistumisella.
